JUNTA DE ANDALUCÍA

PROPUESTA DE INTERVENCIÓN Y CATAS
EN LAS PINTURAS MURALES DE LA
ERMITA DE SANTA MARÍA DE PEDROCHE
(CÓRDOBA)

A97.012.CA.14.B.C.

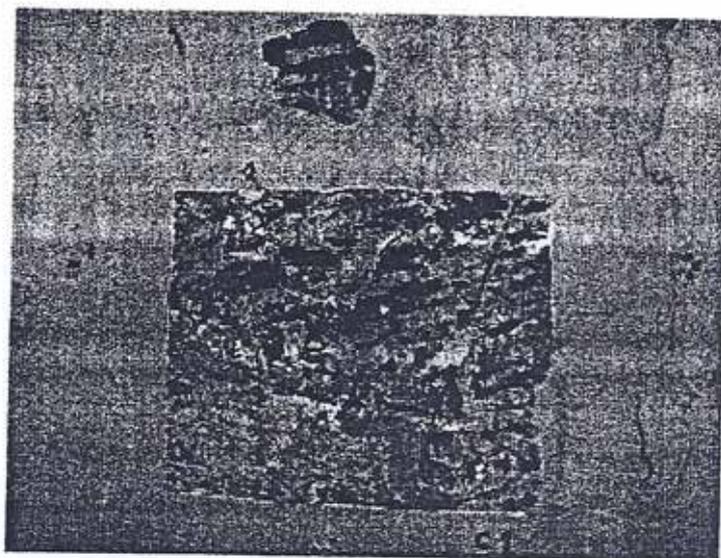
Cata 1

Dimensiones: 78 X 17 cm.

Ubicación: Paramento 1A, parte baja, ampliando más tarde al paramento 2.

Conclusiones: El original aparece ya rascado anteriormente y presenta grandes pérdidas, la película pictórica está pulverulenta y escamada.

Las capas de cal y temple se desprenden con relativa facilidad, aún así se aprecia que junto a la cal se eliminan pequeños restos de película pictórica en forma de polvillo.

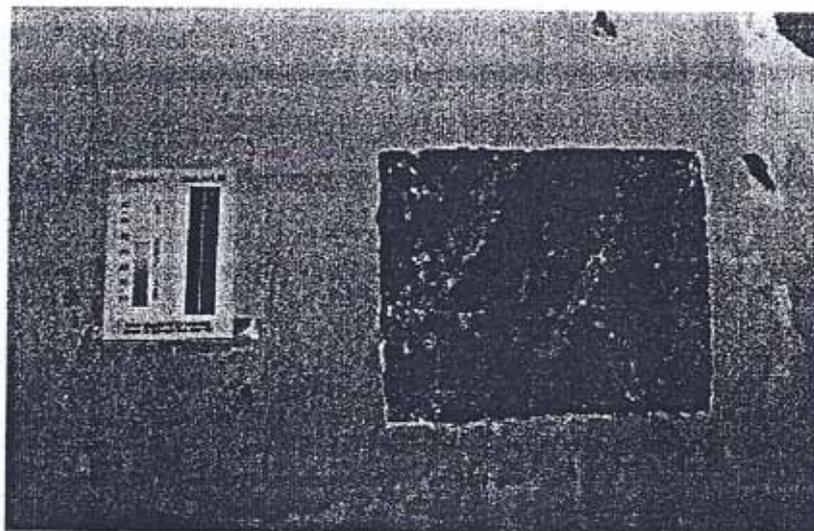
Cata 2:

Dimensiones: 15 X 12 cm.
Ubicación: Paramento 2, zona central, a 1,5 m. de altura.
Conclusiones: La cal también se desprende con relativa facilidad. Aparece en mejor estado que la anterior. Pulverulencia y escamación puntuales

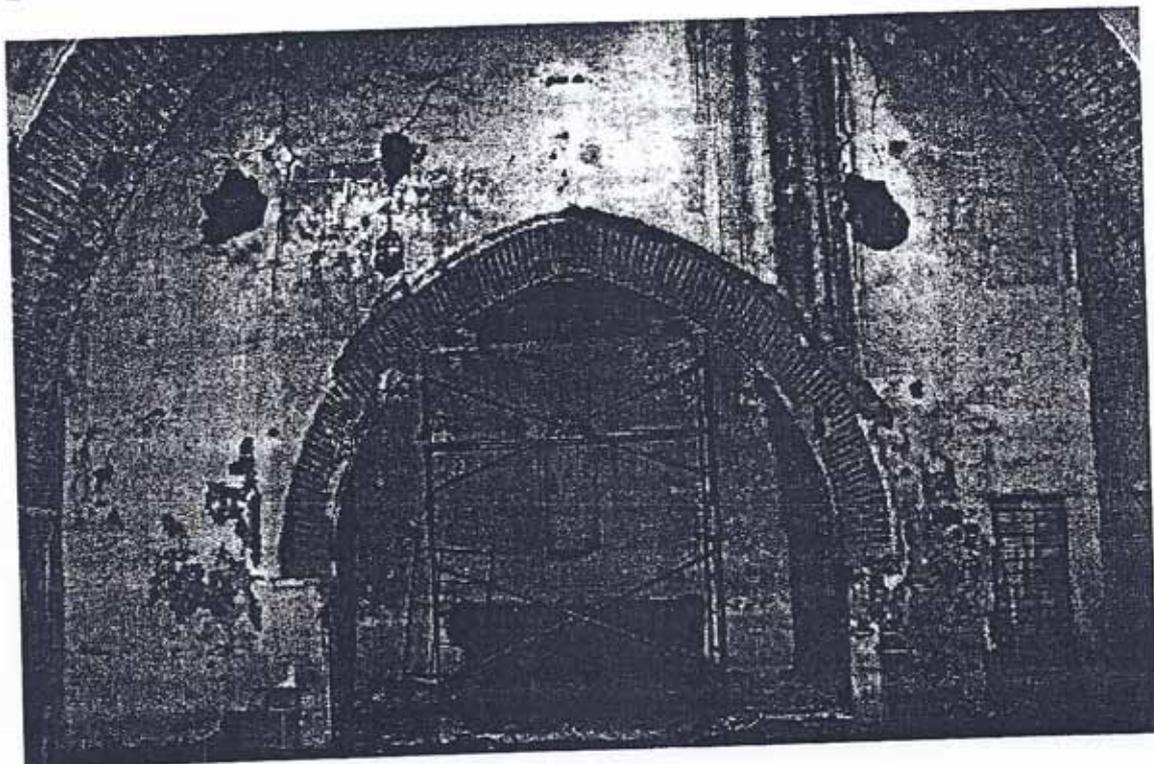
Frontal del arco de embocadura del altar mayor.

Se encuentra prácticamente descubierto, bien por desprendimiento accidental de las capas de cal, bien por sondeos intencionados de forma aleatoria en distintas zonas.

Mortero: Como ya hemos dicho, la parte baja ha sido picada y sustituido por cemento. Presenta oquedades de gran importancia y pérdida de materia en distintos puntos. Tres grandes grietas recorren verticalmente el paramento desde arriba hasta la altura del arco, y otras de menor consideración repartidas en forma de fisuras. También puede apreciarse disgregación de mortero.

Capa pictórica: En las catas y pérdidas de cal que dejan ver la pintura se aprecia la siguiente patología: Pulverulencia por degradación del aglutinante y escamación muy acusada, gran parte de la superficie ha sido barrida para que la cal agarrase mejor.

Se aprecian también arañazos por una eliminación incoherente de las capas de cal, así como picotazos producidos por herramienta.

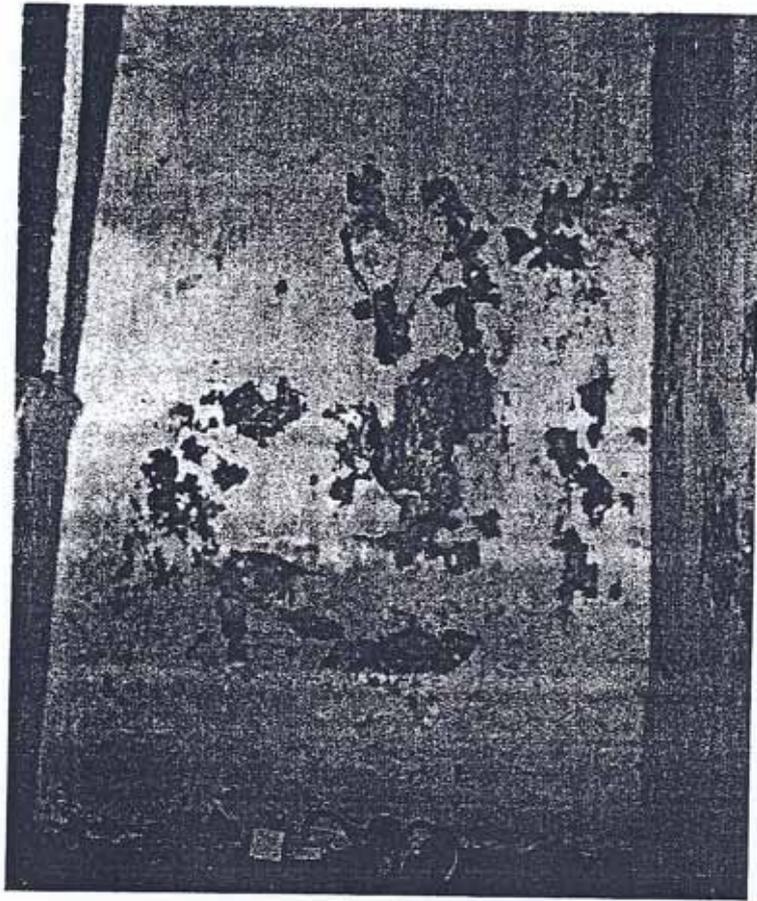
PARAMENTO 2

La escena aparece parcialmente descubierta de forma accidental o intencionada, de manera que podría identificarse.

Capa pictórica: En las zonas visibles podemos ver una acusada pulverulencia por degradación del aglutinante; baja resistencia del color; escamación de rojos y azules fundamentalmente. Arañazos y picotazos de herramienta y zonas con pérdida total de color.

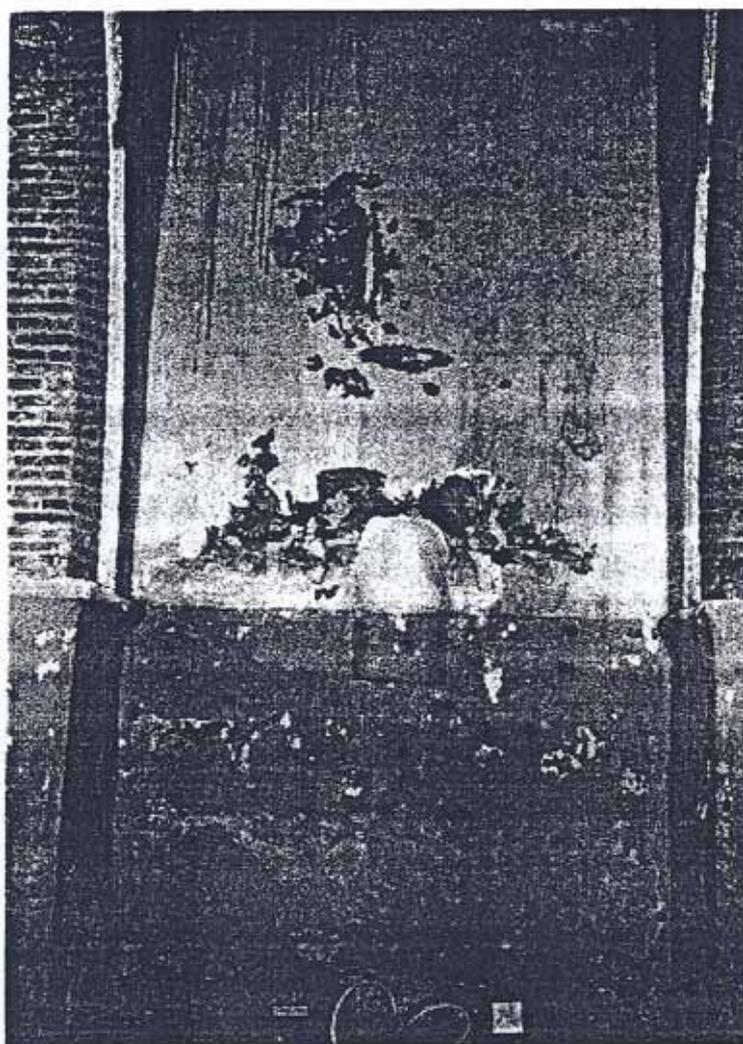
PARAMENTO 3

La escena aparece parcialmente descubierta de manera que puede identificarse.

Mortero: Pérdida total de la parte baja que ha sido sustituida por cemento; grandes grietas; fisuras con desprendimiento de materia en la parte baja. La parte superior, oculta en su mayoría por la cal, no puede apreciarse aunque si se manifiestan grandes oquedades.

Si existen grandes faltas de película pictórica habrá que valorarlas una vez eliminadas las capas de cal

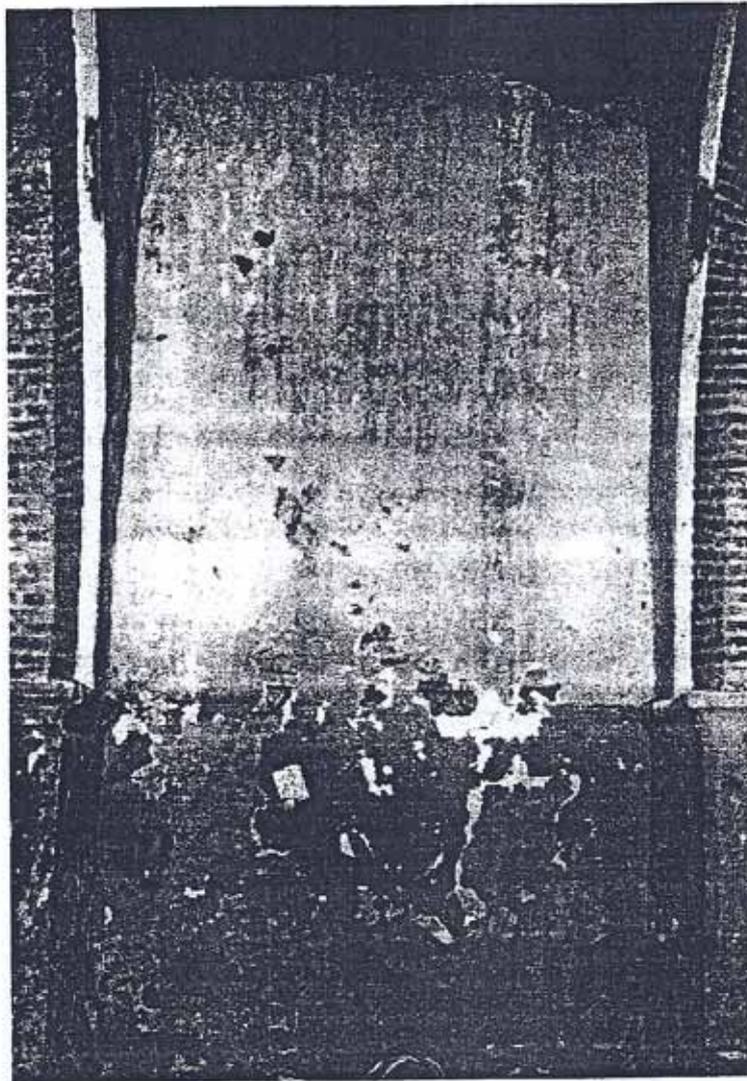
PARAMENTO 4

La escena aparece parcialmente descubierta pero resulta imposible su identificación puesto que está muy perdida.

Capa pictórica: Las catas hacen pensar en un gran deterioro de la policromía llegando a la pérdida casi total de color por degradación del aglutinante.

Una vez eliminadas las capas de cal podrá valorarse la totalidad de las pérdidas.

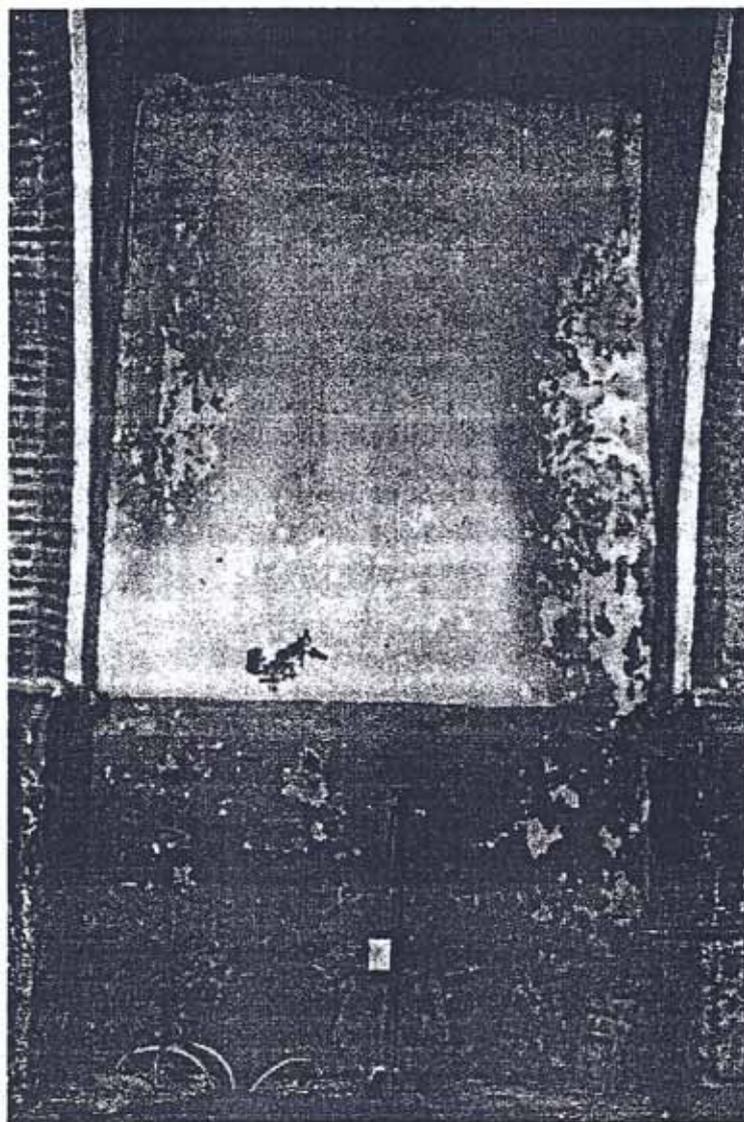
PARAMENTO 5

No puede determinarse la iconografía puesto que los restos encontrados son muy confusos.

Las zonas donde se ven más restos de color están muy pulverulentas por deterioro del aglutinante, presentando una falta total de resistencia de los colores al frotamiento tanto en seco como en húmedo.

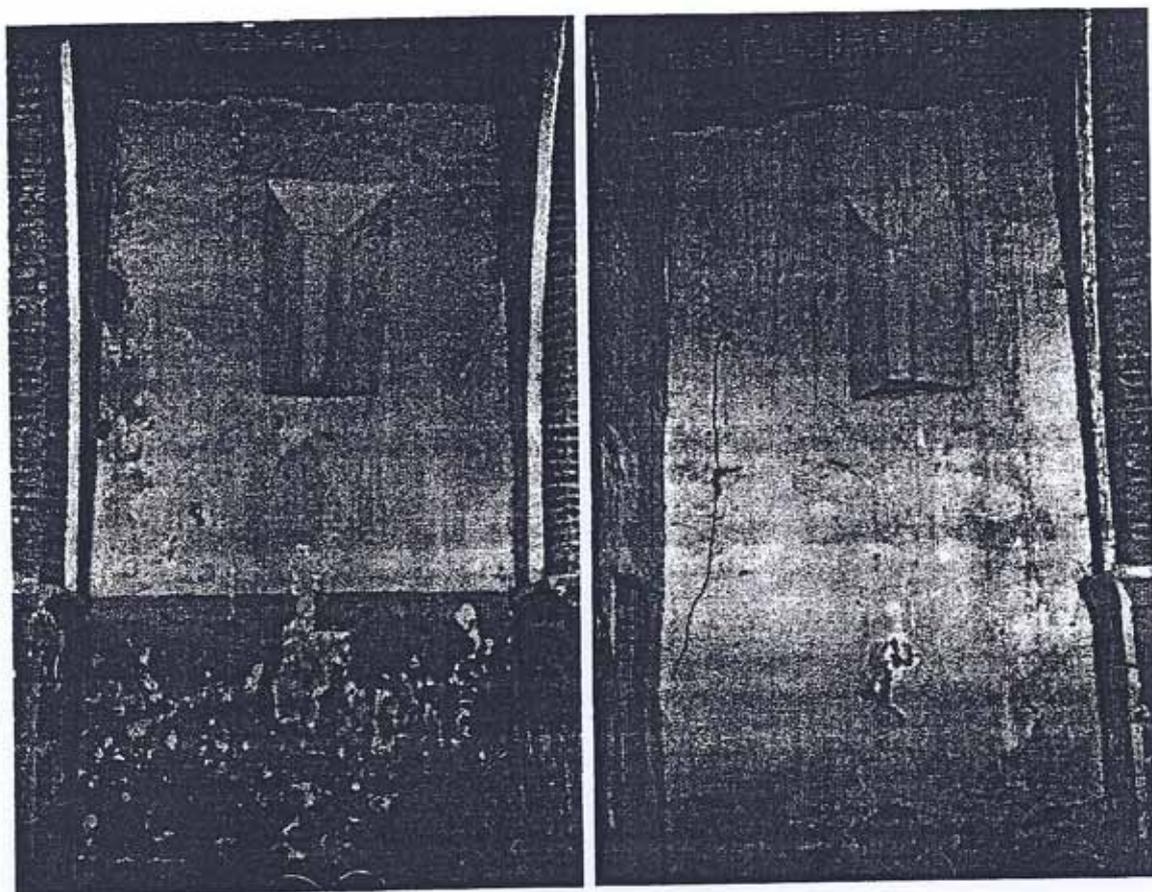
PARAMENTO 6 Y 7

No tiene figuración tan sólo revoco liso. En ambos casos hay una ventana cegada de 1,70 X 1 m. a 3,50 m. de altura.

Mortero: Pérdida de mortero en la parte baja, sustituido por cemento.
Oquedades generales más acusadas en las partes superior y baja

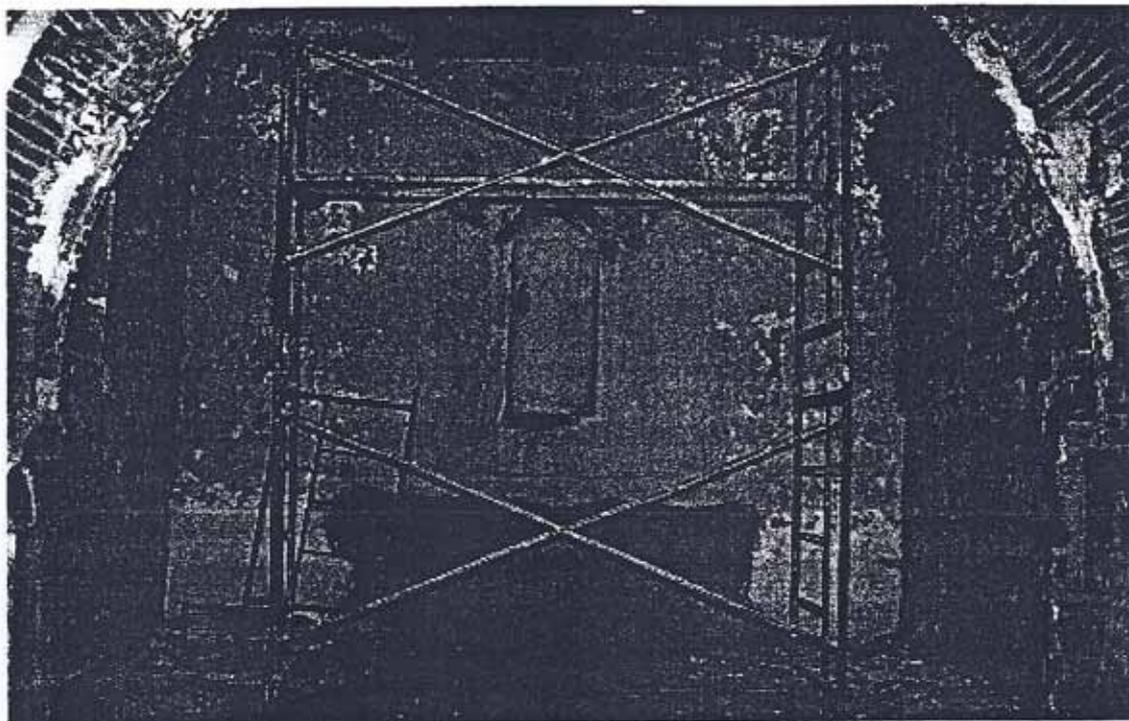
PARAMENTO 8, 9 Y 10

Solamente se aprecia una cenefa en la parte superior de la capilla idéntica a la aparecida en el paramento 2.

Mortero: Grandes pérdidas en toda la capilla a causa de los montajes teatrales.

Capa pictórica: Los pocos restos que quedan están muy perdidos por desintegración del aglutinante.
