JUNTA DE ANDALUCÍA

PROPUESTA DE INTERVENCIÓN Y CATAS
EN LAS PINTURAS MURALES DE LA
ERMITA DE SANTA MARÍA DE PEDROCHE
(CÓRDOBA)

A97.012.CA.14.B.C.

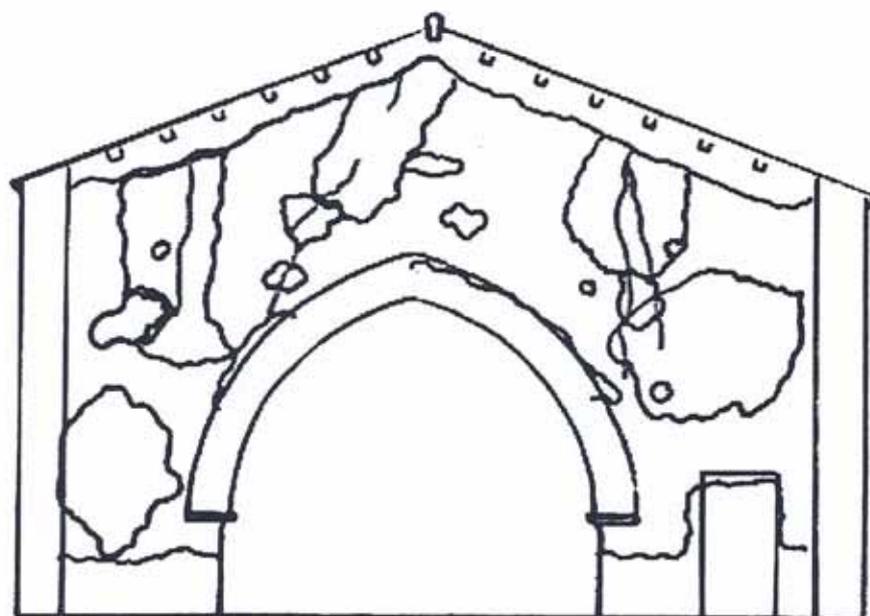
PARAMENTO 1

Grandes grietas recorren el arco de embocadura del altar mayor.

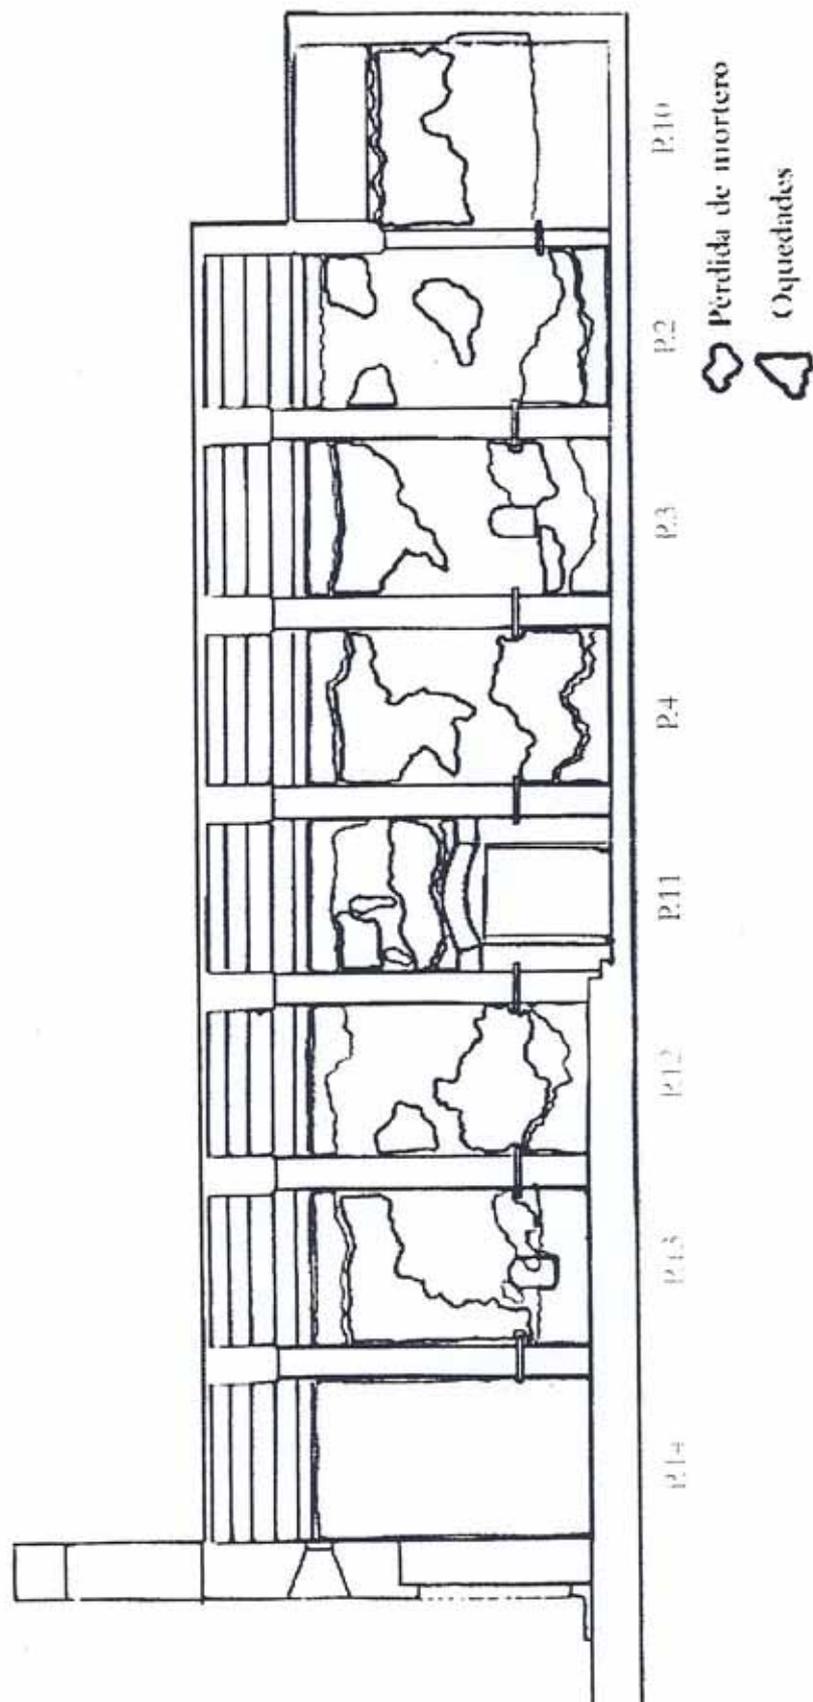
SECCIÓN LONGITUDINAL IZQUIERDA

Los morteros originales aparecen en algunas zonas pulverulentos, exfoliados, fracturados y desprendidos del soporte, hallándose tan sólo sujeto por las capas superficiales de pinturas añadidas.
